**PROGRAM PRAC KONSERWATORSKICH
I RESTAURATORSKICH**

**CHRZCIELNICA Z XVIII WIEKU
W KOŚCIELE ŚW. JAKUBA
W GIEBLE**

Kraków, 2023 r.

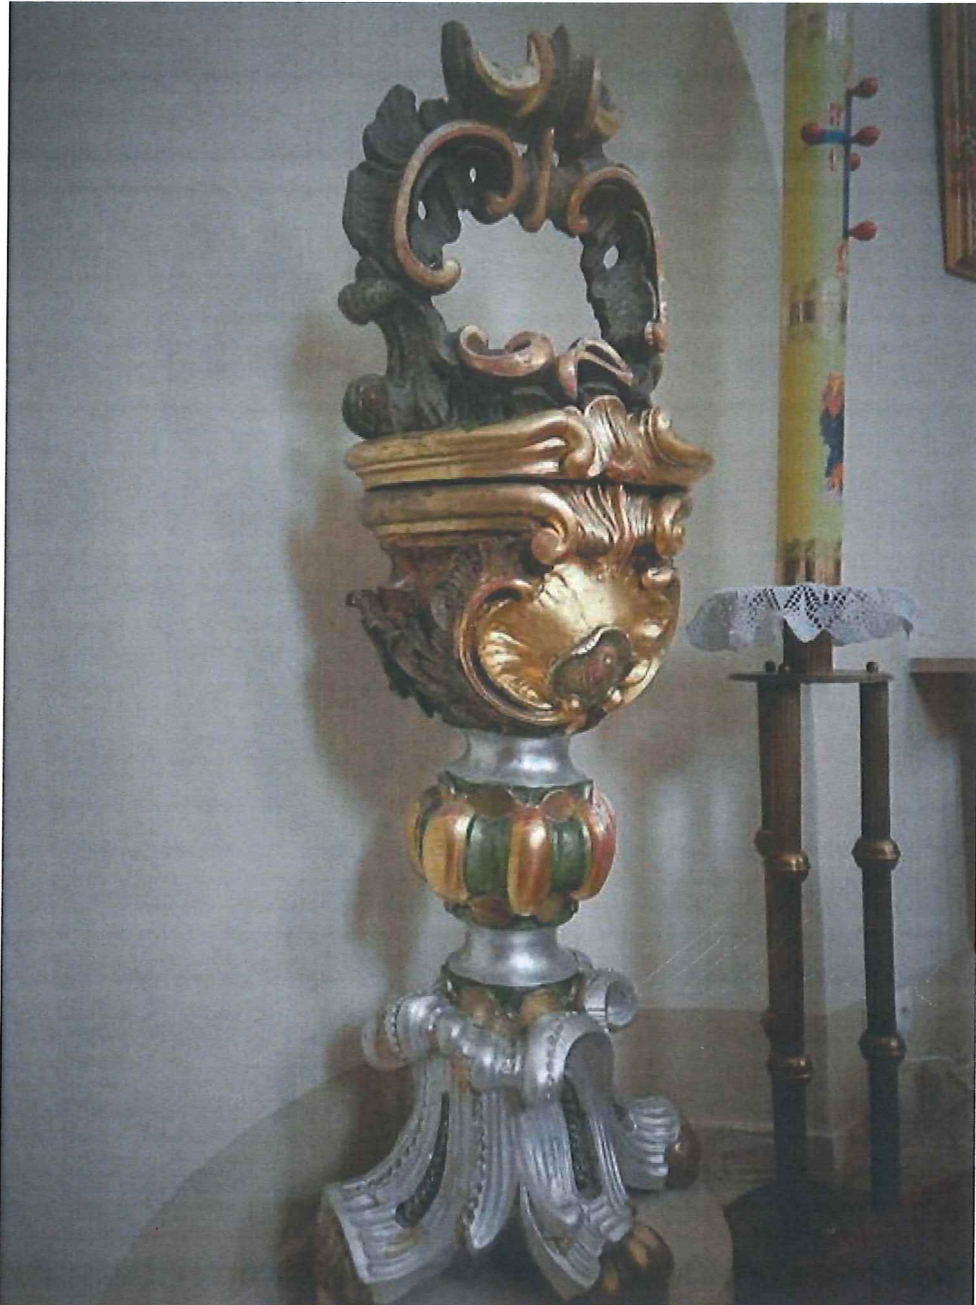
Fot.1 Chrzcielnica, widok ogólny. Stan zachowania obiektu przed konserwacją.

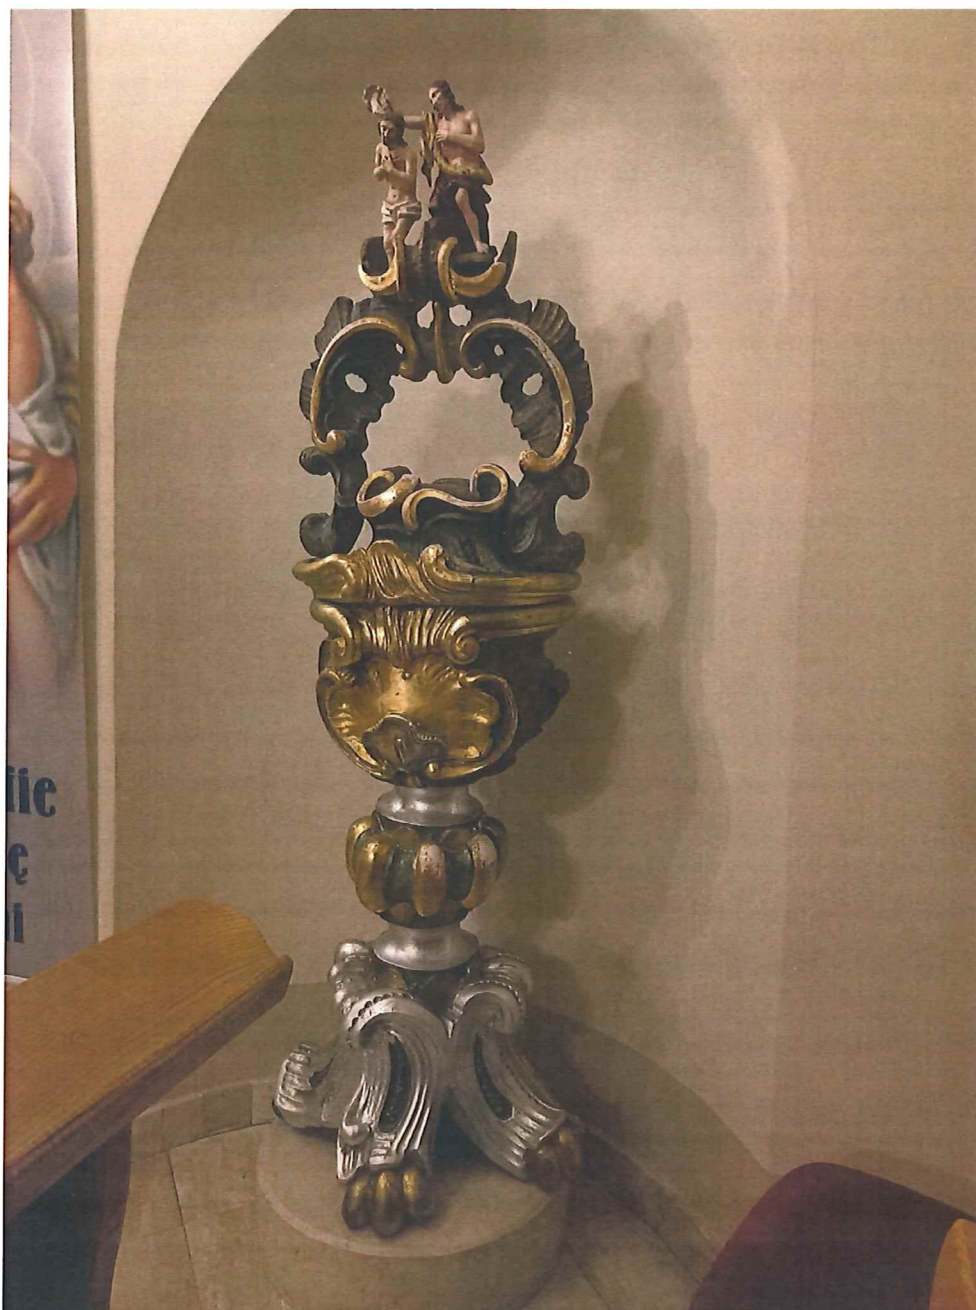
Fot.2 Chrzcielnica, widok ogólny. Stan zachowania obiektu przed konserwacją.

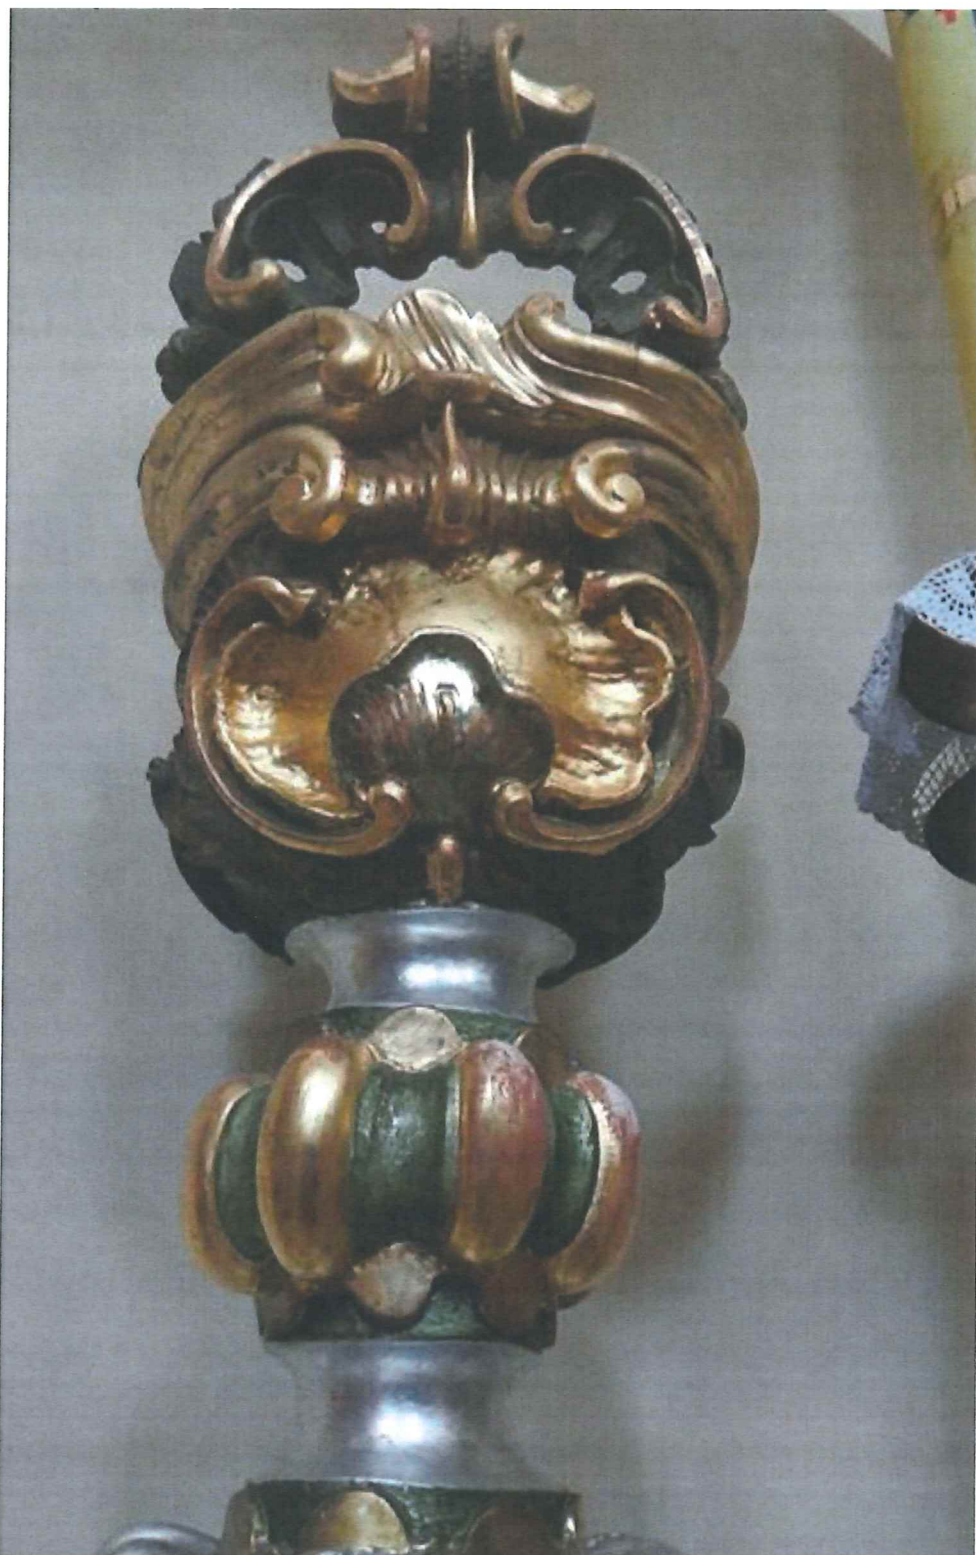
Stan zachowania powierzchni chrzcielnicy jest stosunkowo dobry, jednakże widoczne są silne przetarcia warstw złoconych oraz srebrzonych do warstwy zaprawy kredowej oraz ubytki samej zaprawy. Systematyczne usuwanie kurzu przy użyciu wody i pocieraniu mechanicznym spowodowało uszkodzenia wymienionych warstw, a każde kolejne tego typu działanie powoduje wymywanie warstwy zaprawy. Poza tym warstwy te są miejscowo przebarwione i zarysowane, częściowo utraciły swój połysk. Warstwa uzupełnień polichromii jest pokryta patyną, przetarta i prawdopodobnie przebarwiona. Warstwa malarska wewnętrznej części nakrywy uległa odspojeniu i łuszczy się w formie płatów.

Fot.3 Górna część chrzcielnicy. Stan zachowania obiektu przed konserwacją. Widoczne przetarcia na nodusie ukazujące czerwony pulment oraz białą zaprawę.

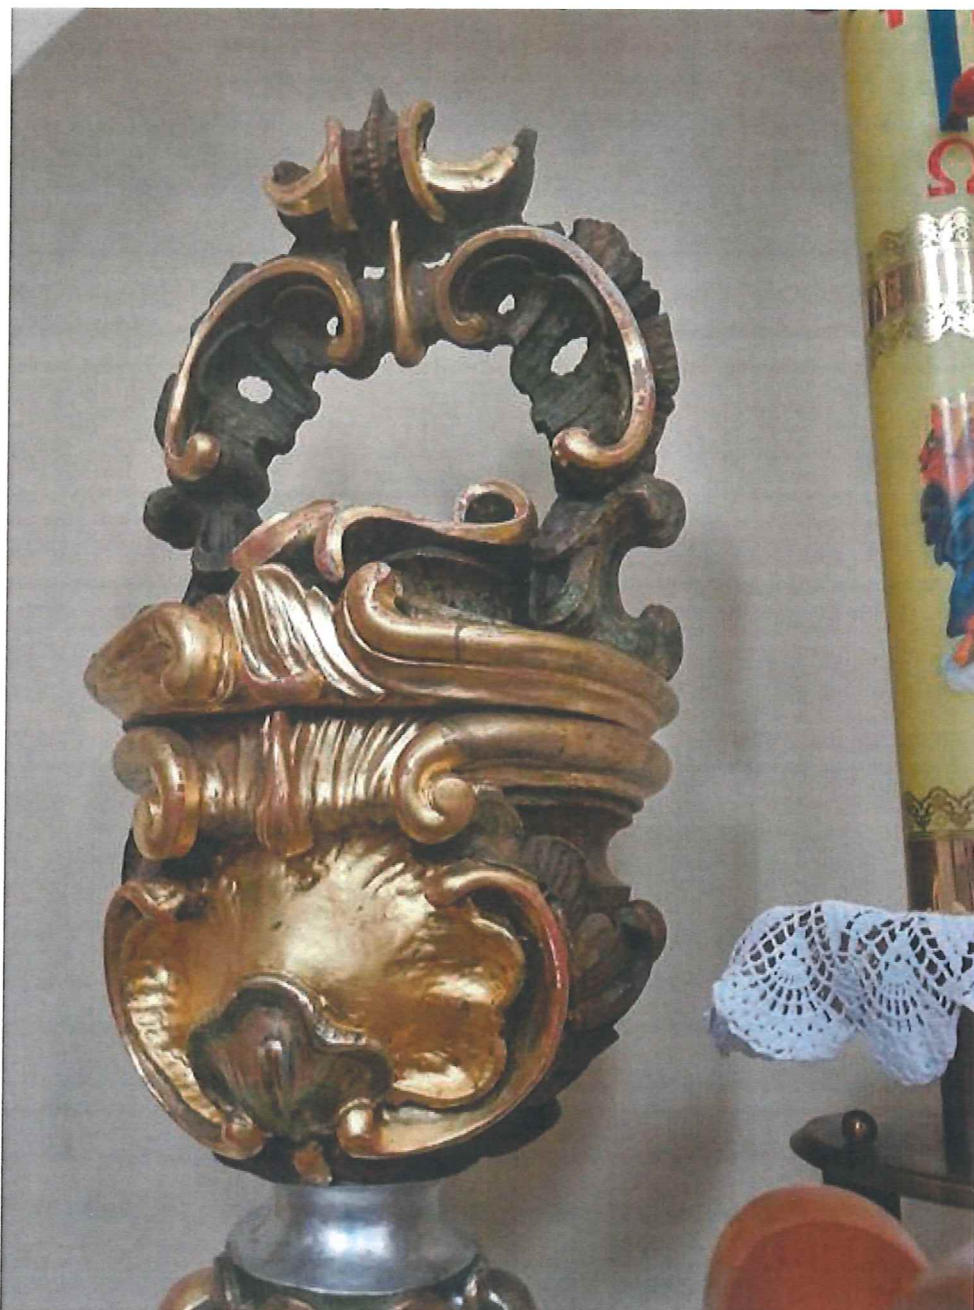
Fot.4 Górna część chrzcielnicy. Stan zachowania obiektu przed konserwacją. Widoczne przetarcia na ornamencie nakrywy ukazujące czerwony pulment oraz białą zaprawę.

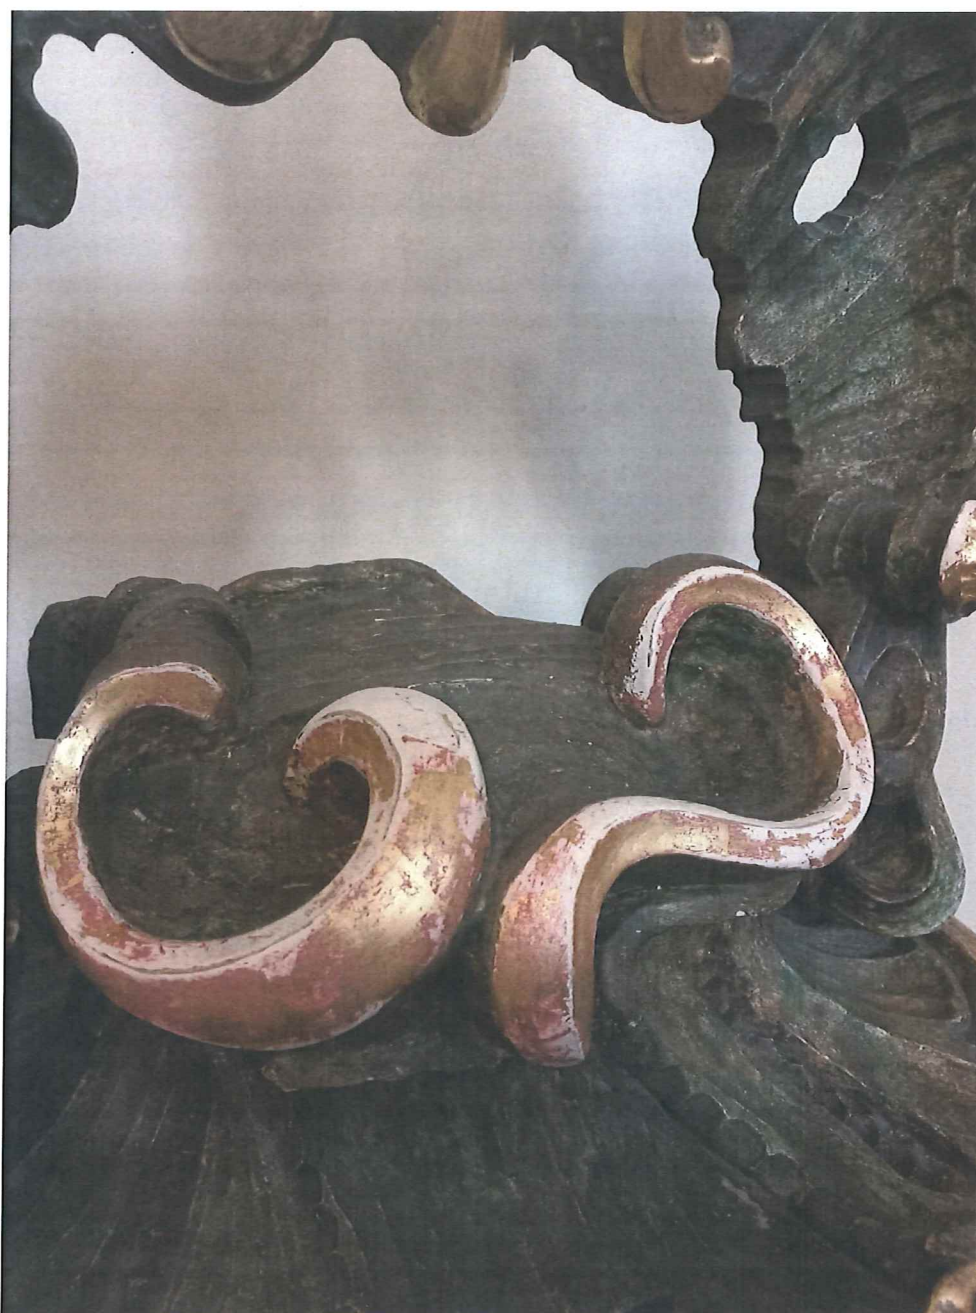
Fot.5 Górna część chrzcielnicy. Stan zachowania obiektu przed konserwacją. Widoczne przetarcia na ornamencie nakrywy ukazujące czerwony pulment oraz białą zaprawę.

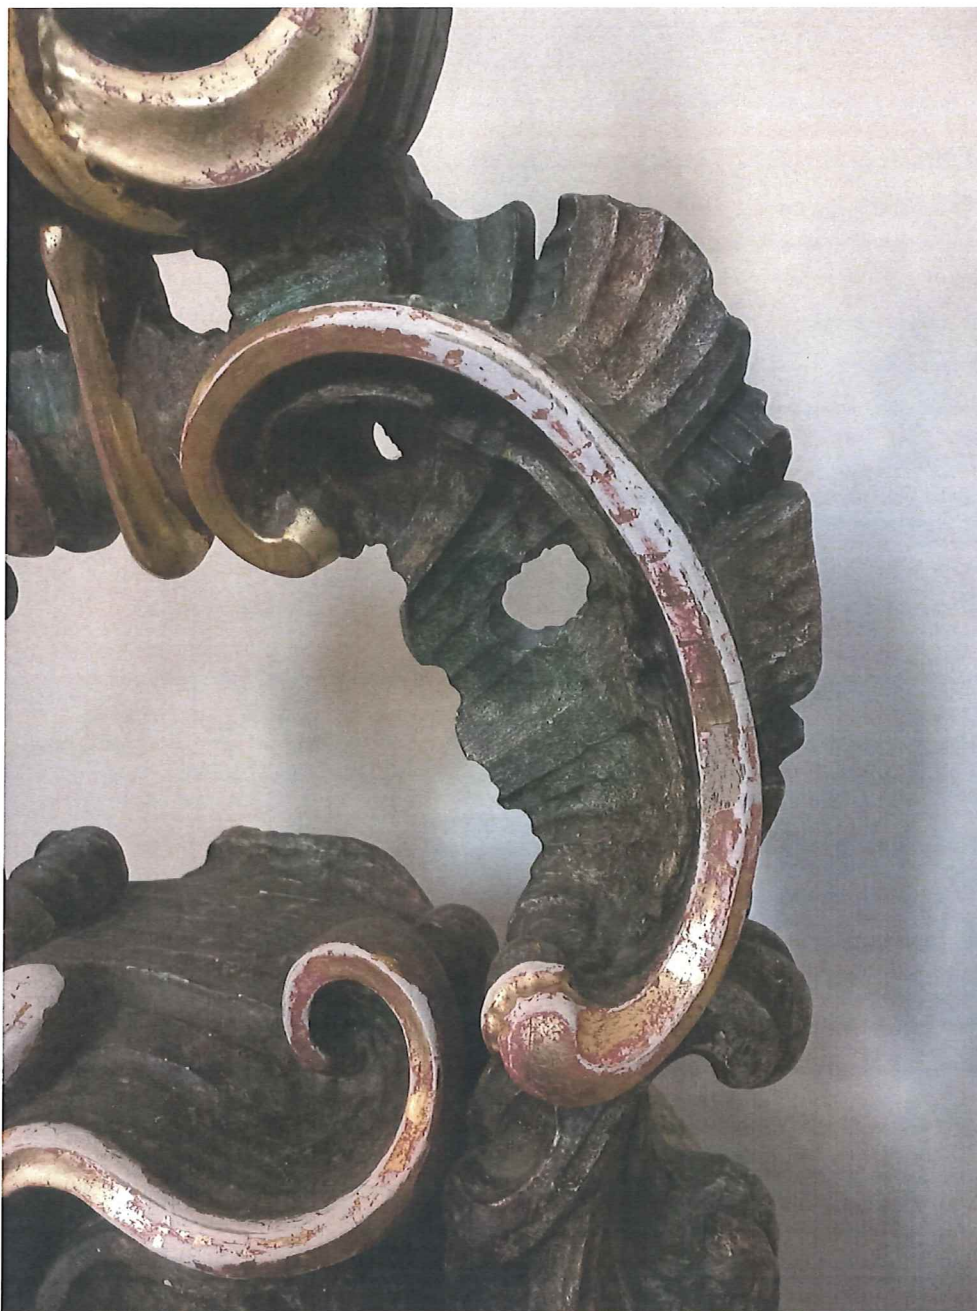
Fot.6 Górna część chrzcielnicy. Stan zachowania obiektu przed konserwacją. Widoczne przetarcia na ornamentach nakrywy ukazujące czerwony pulment oraz białą zaprawę.

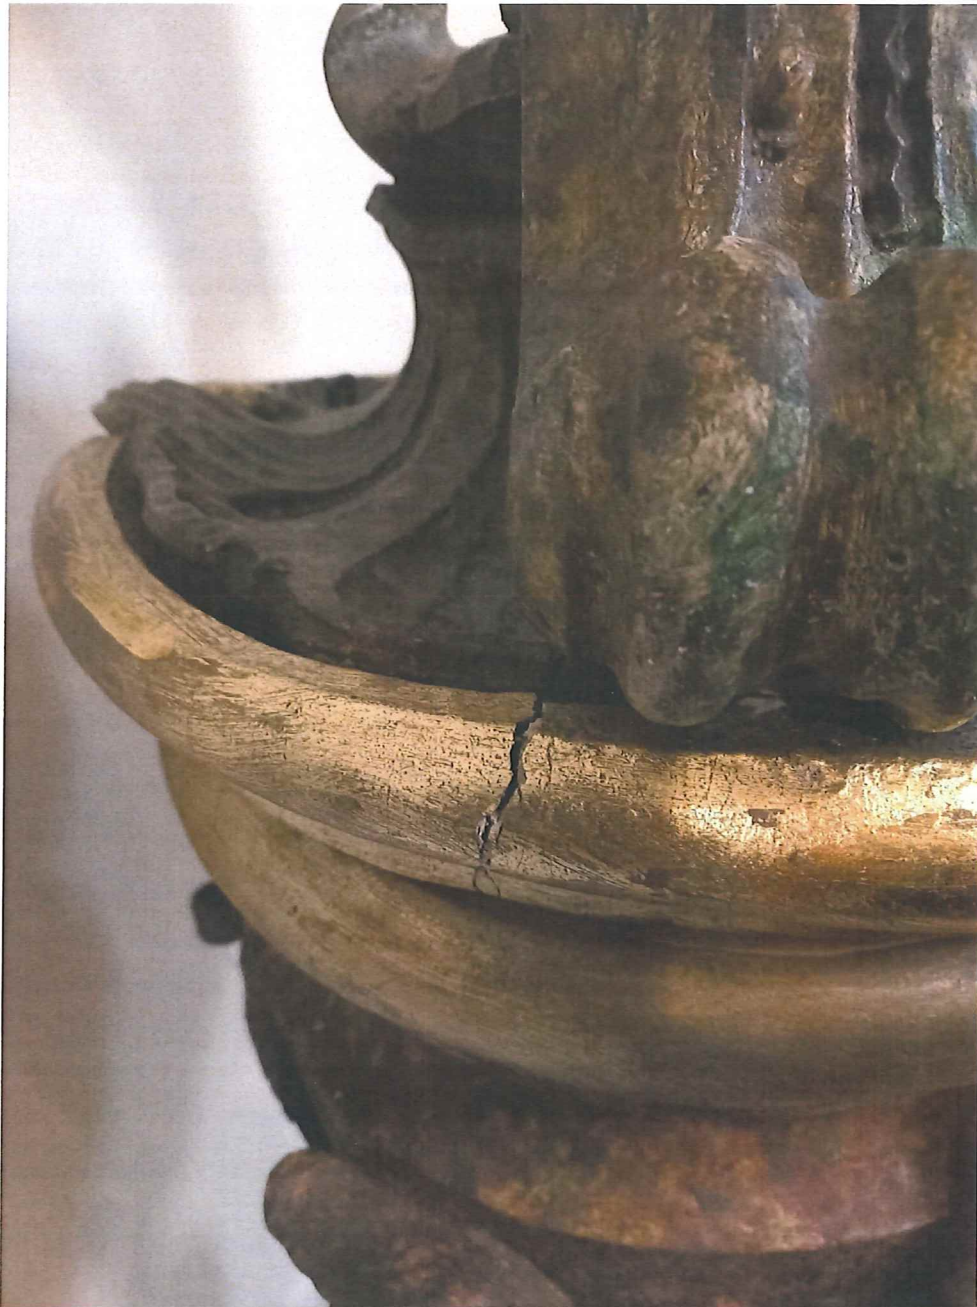
Fot.7 Górna część chrzcielnicy. Stan zachowania obiektu przed konserwacją. Widoczne pęknięcie struktury drewna i nawasrtwień.

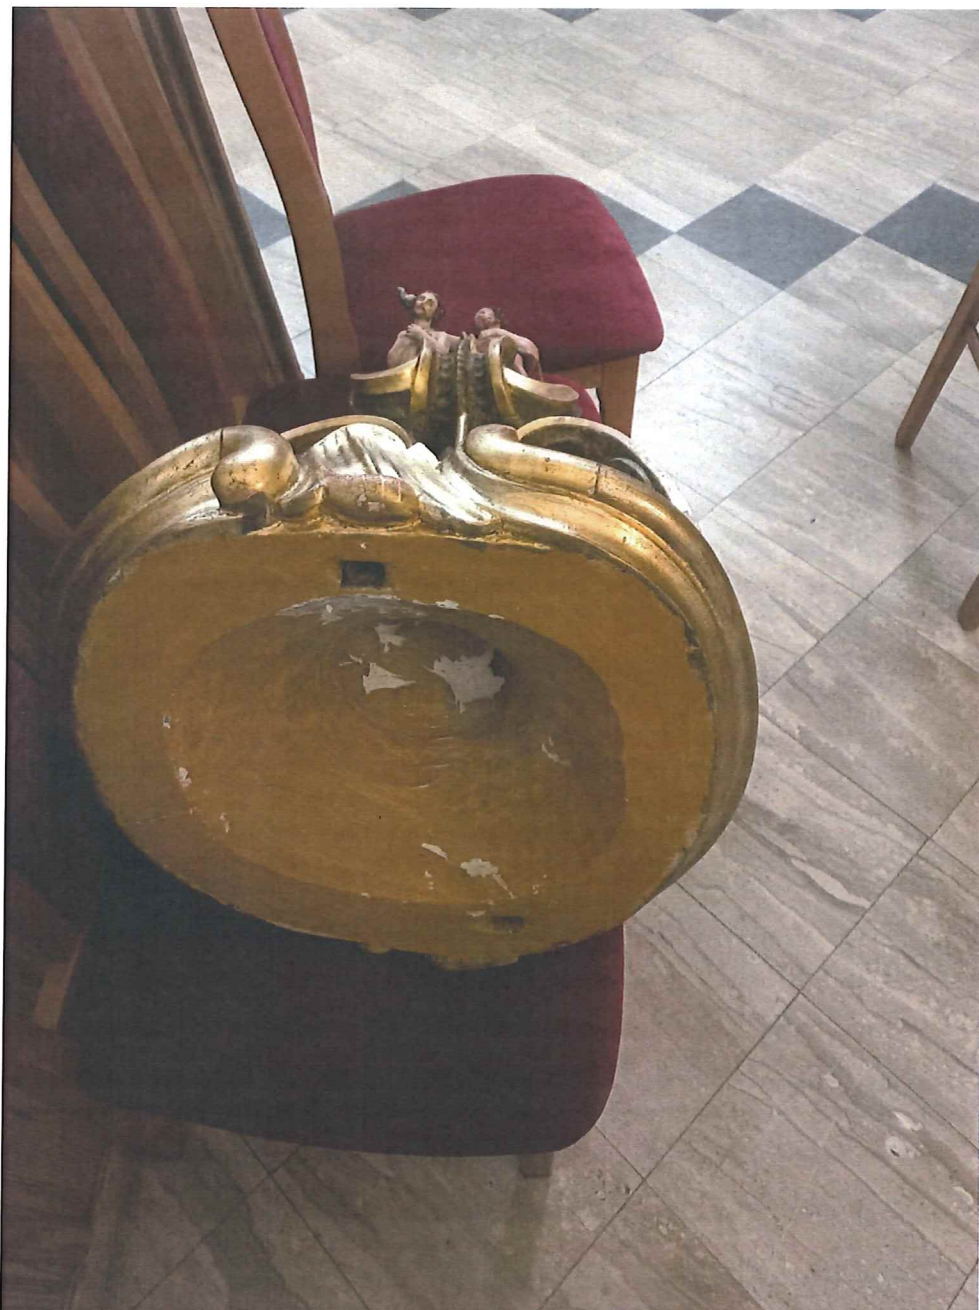
Fot.8 Nakrywa chrzcielnicy. Stan zachowania obiektu przed konserwacją. Widoczne łuszczące się płyty farby.

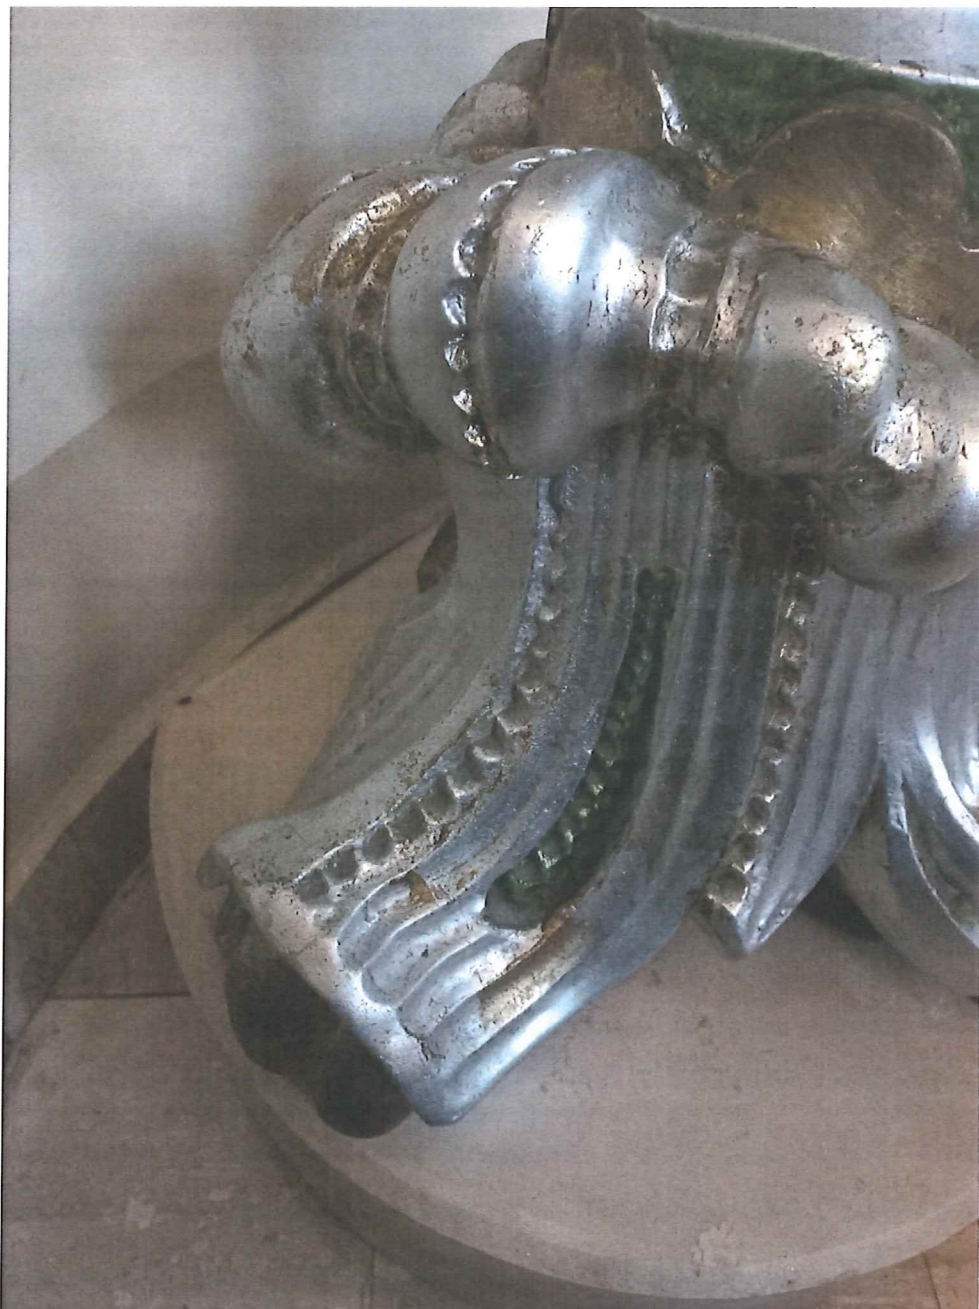
Fot.9 Podstawa chrzcielnicy. Stan zachowania obiektu przed konserwacją. Widoczne powierzchniowe uszkodzenia, przebarwienia i zarysowania.

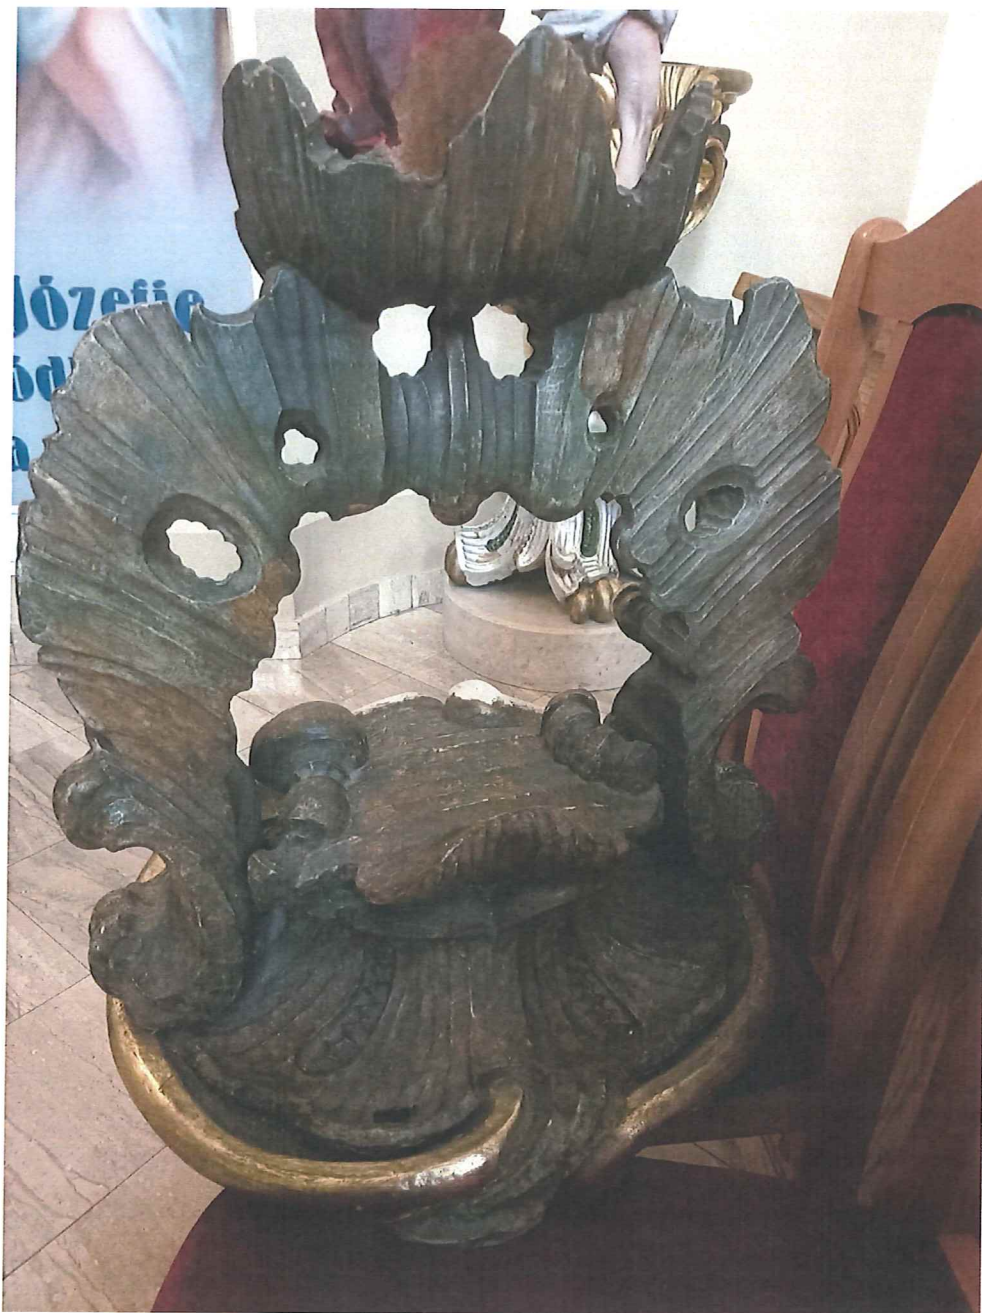
Fot.10 Górna część chrzelnicy, odwrocie. Stan zachowania obiektu przed konserwacją.
