**PROGRAM PRAC KONSERWATORSKICH
I RESTAURATORSKICH**

**REKONSTRUCJA
FIGURY ANIOŁA STRÓŻA
Z OLTARZA GŁÓWNEGO W KOŚCIELE POD
WEZWANIEM ŚW. JAKUBA
W GIEBLE**

Kraków, 2024 r.

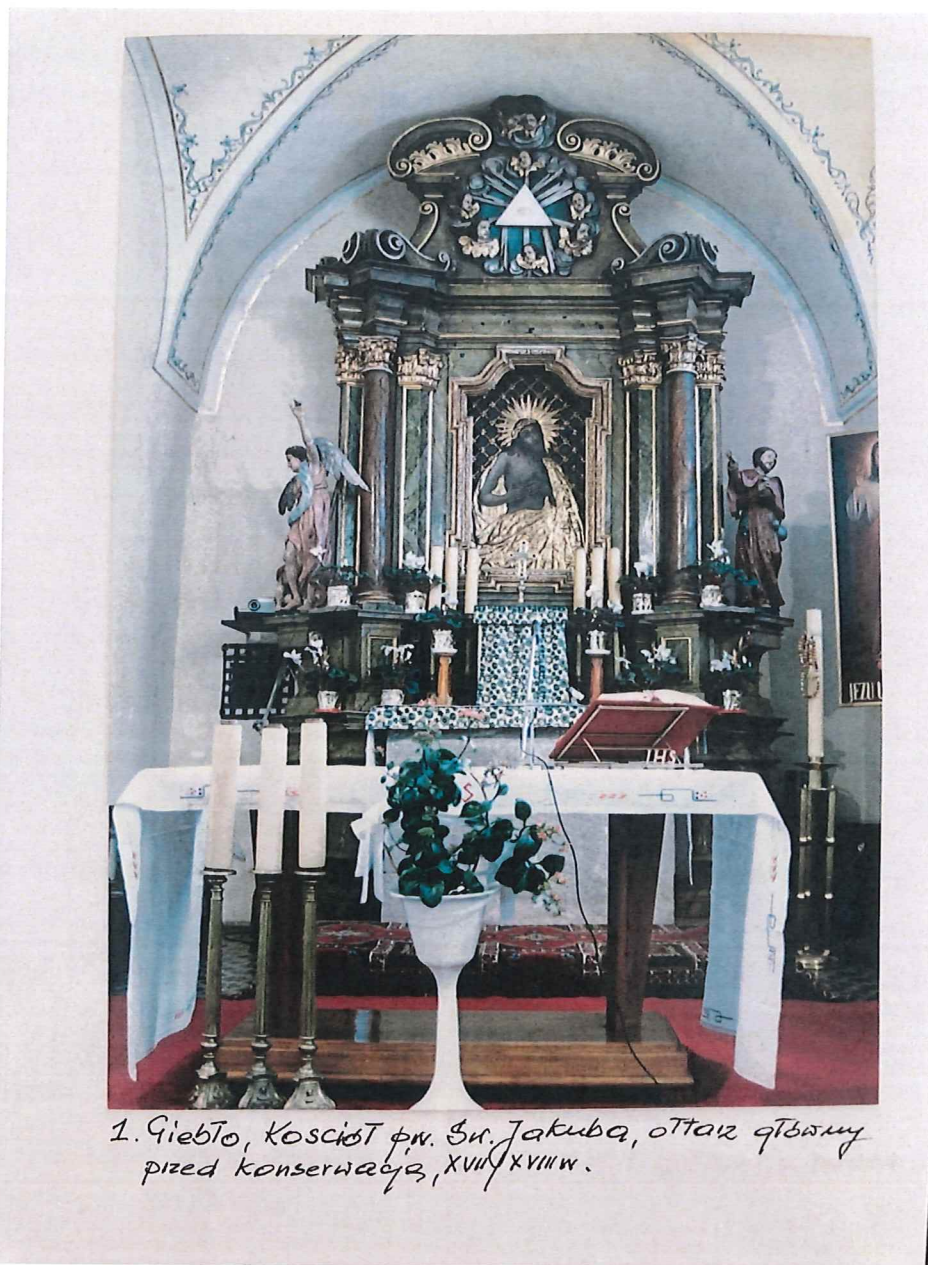
1. Gieble, kościół p.w. Św. Jakuba, ołtarz główny przed konserwacją, XVII/XVIII w.

Fot. 1 Fotografia archiwalna ołtarza głównego w Gieble przed konserwacją z 1996 roku. Widoczna wtórna-zielonkawa kolorystyka oraz figura Anioła.

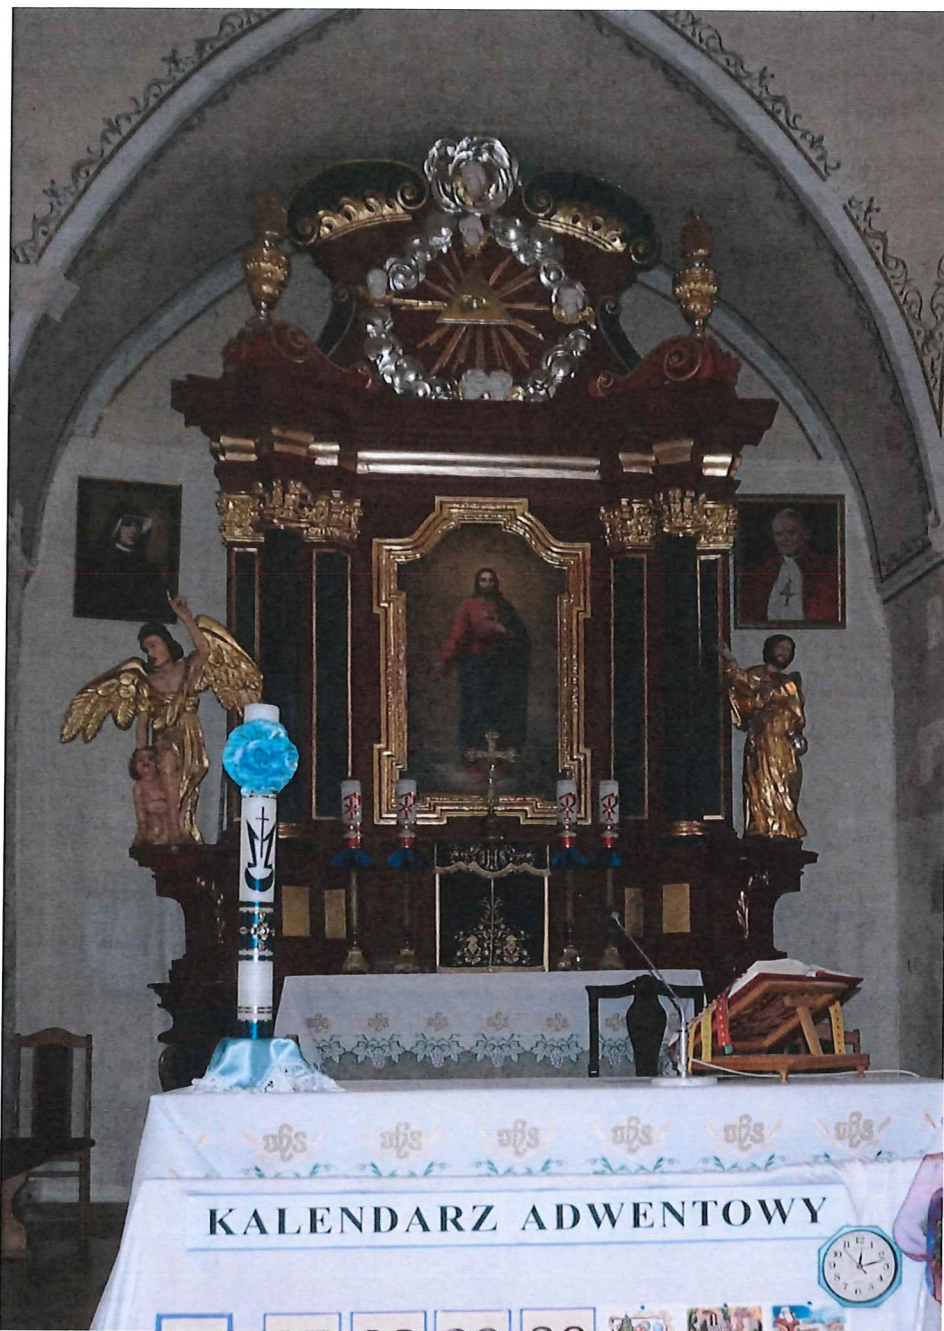
Fot. 2 I Gieblo, kościół św. Jakuba St. Apostoła. Stan zachowania obiektu przed konserwacją w 2017 roku. Widoczny ogólny stan zachowania obiektu oraz nieudolna rekonstrukcja figury Anioła autorstwa lokalnego artysty.

Z uwagi na fakt, że skradzionych obiektów - w tym figury Anioła - nie udało się odzyskać do 2024 roku należy założyć, że strata jest bezpowrotna. W puste miejsce w ołtarzu tymczasowo wstawiona została rzeźba inspirowana oryginalną figurą autorstwa lokalnego artysty. Obecnie planowana jest wierna rekonstrukcja oryginału na podstawie dokumentacji fotograficznej wykonanej po konserwacji z 1996 roku.

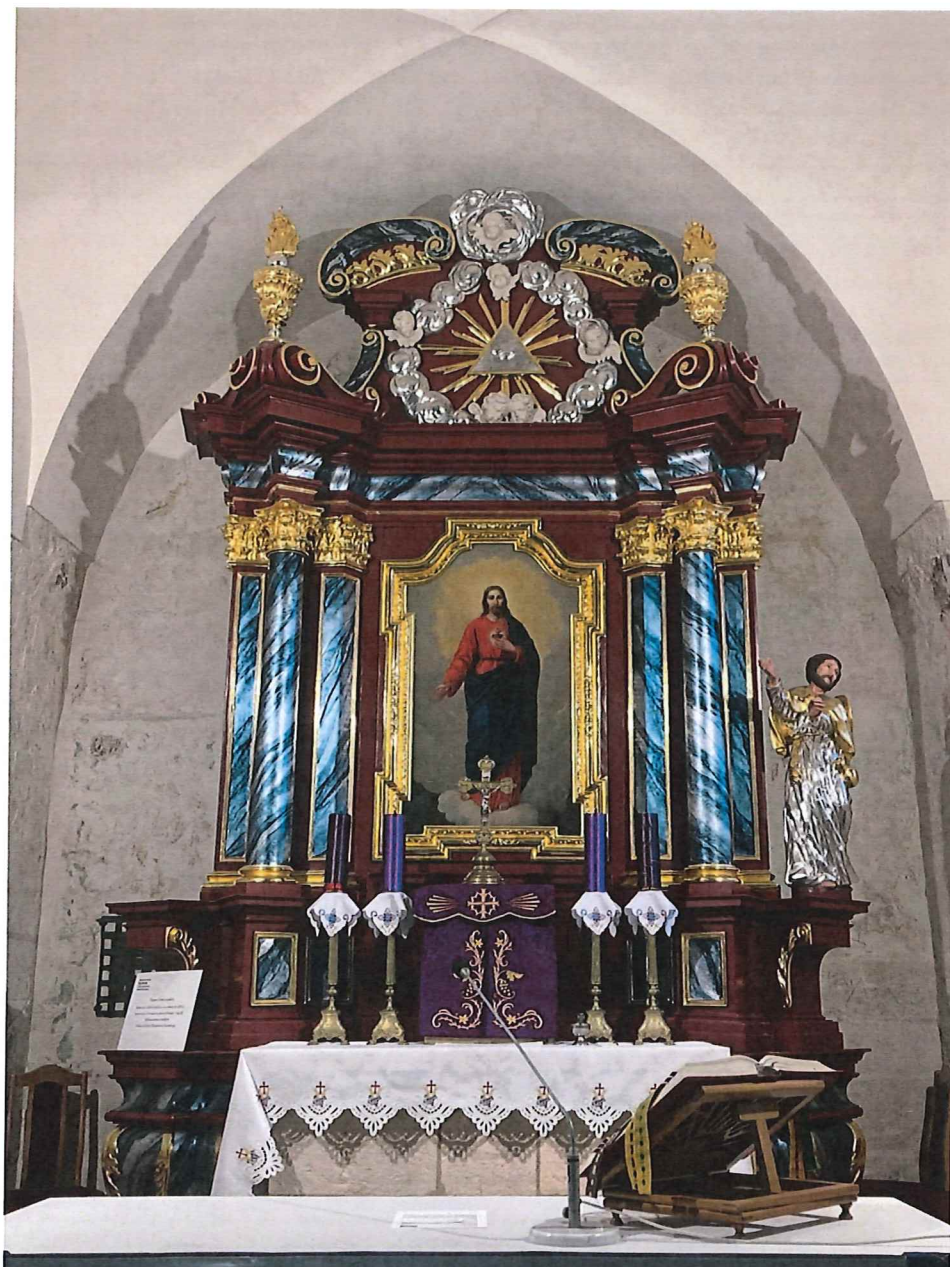
Fot. 3 Gieblo, kościół św. Jakuba St. Apostoła. Stan zachowania obiektu po konserwacji. Widoczna figura św. Jakuba oraz puste miejsce po lewej stronie ołtarza – miejsce, skąd skradziono figurę Anioła Stróża.
